**COSMOB***Laboratorio Prove Qualità**Direzione e laboratorio  
Via della Produzione, 61  
61025 Montelabbate (PU) - Italia**Tel. 0721/481269 - Fax 482512***COSMOB***Consorzio del Mobile S.p.A.**Sede centrale  
Piazza Lazzarini, gall. Roma, scl. B  
61100 Pesaro - Italia**Tel. 0721-32510/30364 - Fax 35611***Rapporto di prova****n° RP 004607-01.4**Denominazione del campione: **Parete divisoria con pannelli a sviluppo verticale Over**Data di ricevimento: **31/01/2007**Esecuzione della prova: Data inizio: **31/01/2007** Data fine: **31/01/2007**Titolo della norma: **Pareti interne mobili. Requisiti e metodi di prova di resistenza agli urti. Par. 5.1 Urto da corpo molle di 50 Kg.**Numero distintivo: **UNI 10880/00**

**COSMOB***Laboratorio Prove Qualità**Direzione e laboratorio  
Via della Produzione, 61  
61025 Montelabbate (PU) - Italia**Tel. 0721/481269 - Fax 482512***COSMOB***Consorzio del Mobile S.p.A.**Sede centrale  
Piazza Lazzarini, gall. Roma, scl. B  
61100 Pesaro - Italia**Tel. 0721-32510/30364 - Fax 35611***Rapporto di prova****n° RP 004607-01.5**Denominazione del campione: **Parete divisoria con pannelli a sviluppo verticale Over**Data di ricevimento: **31/01/2007**Esecuz

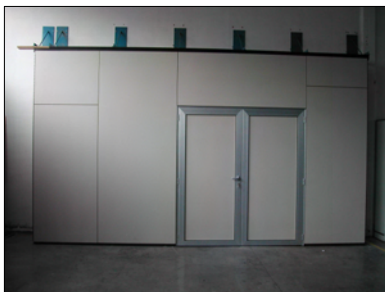
La parete è stata montata e opportunamente regolata con le stesse condizioni di posa in opera della realtà. Un sacco sfero-conico avente massa pari a 50 Kg, è stato lasciato cadere con movimento pendolare da altezze crescenti, come riportato nella tabella seguente, contro la parete in corrispondenza del punto prescelto per tre volte. Sono stati misurati i giuochi tra gli elementi in sei punti e le frecce residue, dopo ogni impatto.

| Altezza di caduta (mm) | Valutazioni |
|---|---|
| 50 | La struttura non evidenzia nessun danno strutturale. |
| 100 | La struttura non evidenzia nessun danno strutturale. |
| 150 | La struttura non evidenzia nessun danno strutturale. |
| 200 | La struttura non evidenzia nessun danno strutturale. |
| 250 | La struttura non evidenzia nessun danno strutturale. |
| 300 | La struttura non evidenzia nessun danno strutturale. |

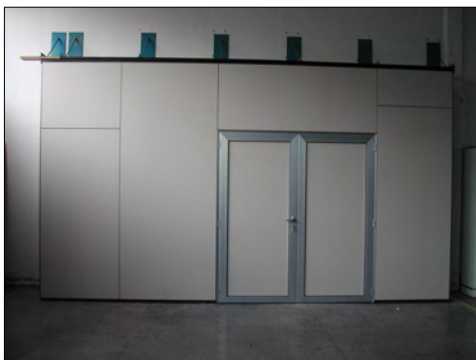
La parete, è stata montata e opportunamente regolata con le stesse condizioni di posa in opera della realtà.

Una sfera di gomma rivestita di tela avente massa pari a 3 Kg, è stata lasciata cadere da altezze crescenti, come riportato nella tabella seguente contro la parete in

corrispondenza del punto prescelto per dieci volte.

| Altezza di caduta (mm) | Valutazioni |
|---|---|
| 50 | La struttura non evidenzia nessun danno strutturale. |
| 100 | La struttura non evidenzia nessun danno strutturale. |
| 150 | La struttura non evidenzia nessun danno strutturale. |
| 200 | La struttura non evidenzia nessun danno strutturale. |

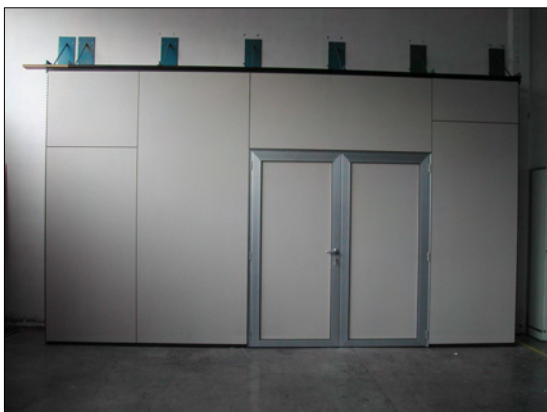
Una sfera di acciaio avente massa pari a 1 kg, è stata lasciata cadere con movimento pendolare da

altezze crescenti, come indicato nella tabella a pagina seguente, contro la parete in corrispondenza del punto prescelto per dieci volte. È stata misurata la profondità ed il diametro dell'impronta dopo ogni impatto. È stata inoltre controllata l'eventuale presenza di fessurazioni, schegge o frammenti.

| Altezza di caduta<br>(mm) | Profondità media | Diametro medio |
|---|---|---|
| 50 | Non rilevabile | Non rilevabile |
| 100 | Non rilevabile | Non rilevabile |
| 150 | Non rilevabile | Non rilevabile |
| 200 | Non rilevabile | Non rilevabile |

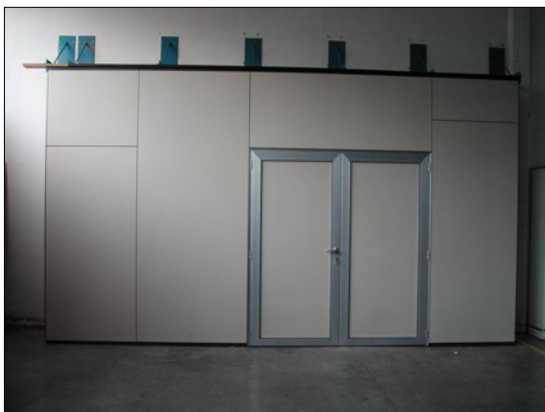
Una sfera di acciaio avente massa pari a 0,5 kg, è stata lasciata cadere da altezze crescenti, come indicato nella tabella a pagina seguente, contro la

parete in corrispondenza del punto prescelto per venti volte. È stata misurata la profondità ed il diametro dell'impronta dopo ogni impatto. È stata inoltre controllata l'eventuale presenza di fessurazioni, schegge o frammenti.

| Altezza di caduta<br>(mm) | Profondità media | Diametro medio |
|---|---|---|
| 100 | Non rilevabile | Non rilevabile |
| 200 | Non rilevabile | Non rilevabile |
| 300 | Non rilevabile | Non rilevabile |
| 400 | Non rilevabile | Non rilevabile |

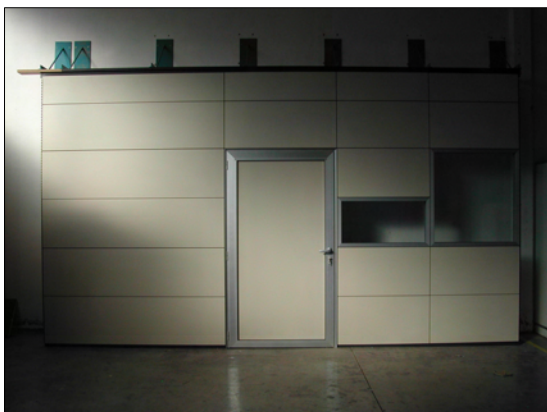
Un sacco sfero-conico avente massa pari a 50 Kg, è stato lasciato cadere con movimento pendolare da altezze crescenti, come riportato nella tabella

seguito, contro la parete in corrispondenza del punto prescelto per tre volte. Sono stati misurati i giuochi tra gli elementi in sei punti e le frecce residue, dopo ogni impatto.

| Altezza di caduta (mm) | Valutazioni |
|---|---|
| 50 | La struttura non evidenzia nessun danno strutturale. |
| 100 | La struttura non evidenzia nessun danno strutturale. |
| 150 | La struttura non evidenzia nessun danno strutturale. |
| 200 | La struttura non evidenzia nessun danno strutturale. |
| 250 | La struttura non evidenzia nessun danno strutturale. |
| 300 | La struttura non evidenzia nessun danno strutturale. |

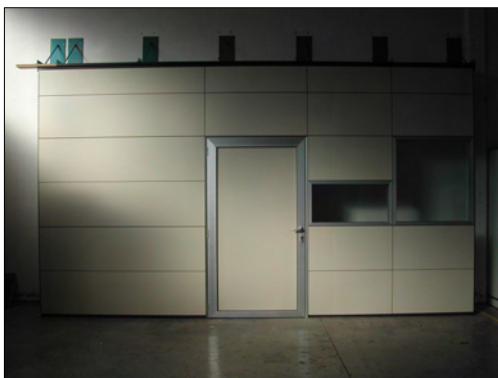
Una sfera di gomma rivestita di tela avente massa pari a 3 Kg, è stata lasciata cadere da altezze crescenti, come riportato nella tabella seguente contro la parete

in corrispondenza del punto prescelto per dieci volte.

| Altezza di caduta (mm) | Valutazioni |
|---|---|
| 50 | La struttura non evidenzia nessun danno strutturale. |
| 100 | La struttura non evidenzia nessun danno strutturale. |
| 150 | La struttura non evidenzia nessun danno strutturale. |
| 200 | La struttura non evidenzia nessun danno strutturale. |

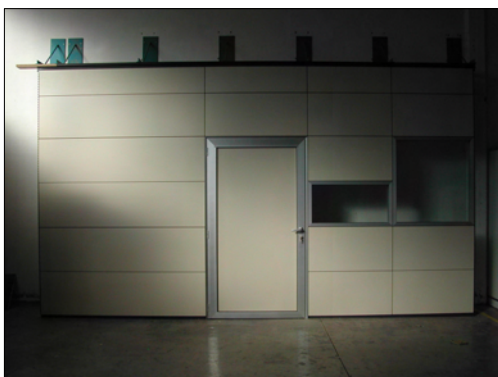
Una sfera di acciaio avente massa pari a 1 kg, è stata lasciata cadere con movimento pendolare da altezze

crescenti, come indicato nella tabella a pagina seguente, contro la parete in corrispondenza del punto prescelto per dieci volte. È stata misurata la profondità ed il diametro dell'impronta dopo ogni impatto. È stata inoltre controllata l'eventuale presenza di fessurazioni, schegge o frammenti.

| Altezza di caduta<br>(mm) | Profondità media | Diametro medio |
|---|---|---|
| 50 | La profondità non è rilevabile | Nessuna fessurazione<br>scheggiatura o<br>frantumazione |
| 100 | La profondità non è rilevabile | Nessuna fessurazione<br>scheggiatura o<br>frantumazione |
| 150 | La profondità non è rilevabile | Nessuna fessurazione<br>scheggiatura o<br>frantumazione |
| 200 | La profondità non è rilevabile | Nessuna fessurazione<br>scheggiatura o<br>frantumazione |

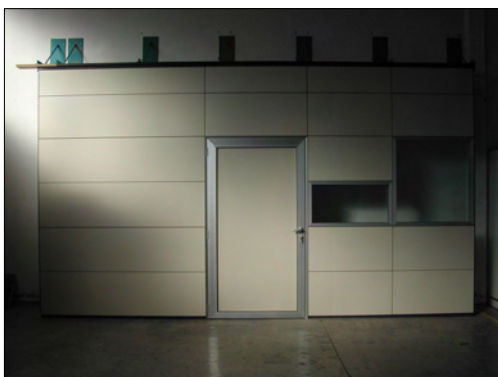
Una sfera di acciaio avente massa pari a 0,5 kg, è stata lasciata cadere da altezze crescenti, come indicato nella tabella a pagina seguente, contro la parete in

corrispondenza del punto prescelto per venti volte. È stata misurata la profondità ed il diametro dell'impronta dopo ogni impatto. È stata inoltre controllata l'eventuale presenza di fessurazioni, schegge o frammenti.

| Altezza di caduta<br>(mm) | Profondità media | Diametro medio |
|---|---|---|
| 100 | La profondità non è rilevabile | Nessuna fessurazione<br>scheggiatura o<br>frantumazione |
| 200 | La profondità non è rilevabile | Nessuna fessurazione<br>scheggiatura o<br>frantumazione |
| 300 | La profondità non è rilevabile | Nessuna fessurazione<br>scheggiatura o<br>frantumazione |
| 400 | La profondità non è rilevabile | Nessuna fessurazione<br>scheggiatura o<br>frantumazione |
